**3. Zwischenbericht zum Projekt**

# **WISSENSCHAFTLICHE BEGLEITFORSCHUNG ZUM FÖRDERPROGRAMM „DEMOPROJEKTE SOLARHAUS 2014“**

**Gleisdorf, im Mai 2018**

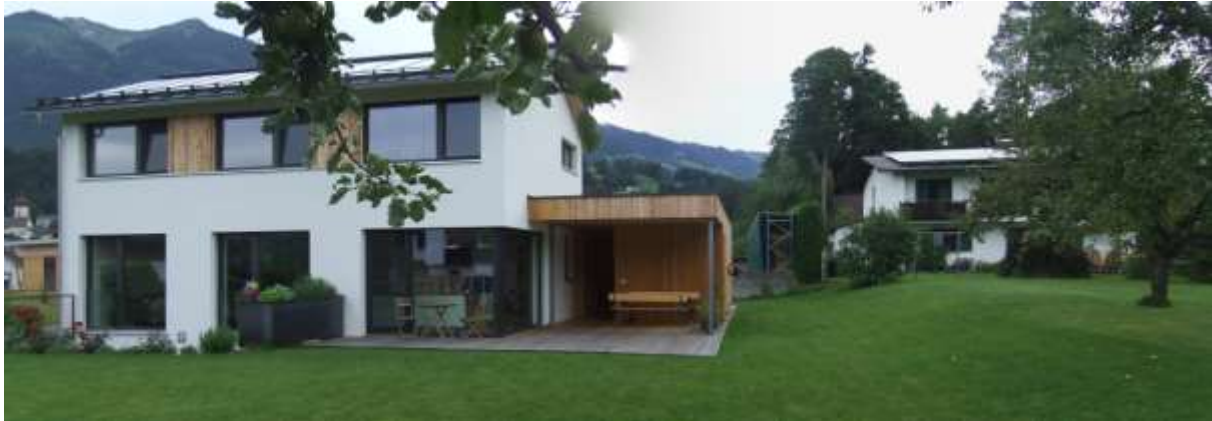
Abbildung 7: Südansicht des Solarhauses Burtscher. Rechts im Hintergrund das mitversorgte Nachbarhaus (Quelle: AEE INTEC)

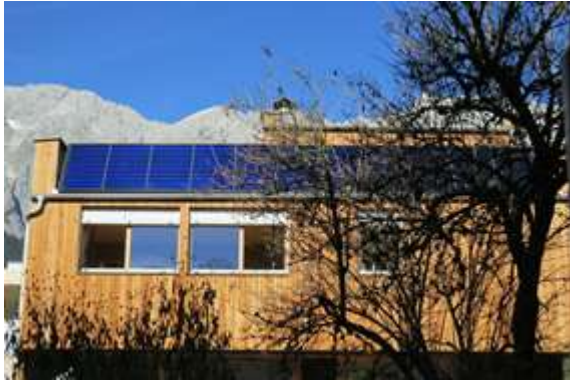
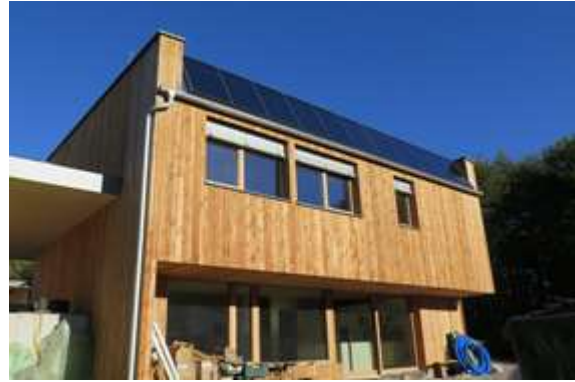
Abbildung 26: Südansicht des Solarhauses Westreicher (Quelle: Bauherr)

Beim Bauvorhaben Solarhaus Westreicher handelt es sich um ein Einfamilienhaus mit 143 m<sup>2</sup> Energiebezugsfläche und Flachdach (Abbildung 26), welches 2015 errichtet wurde.

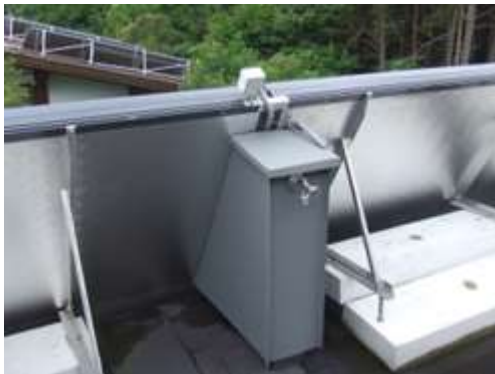
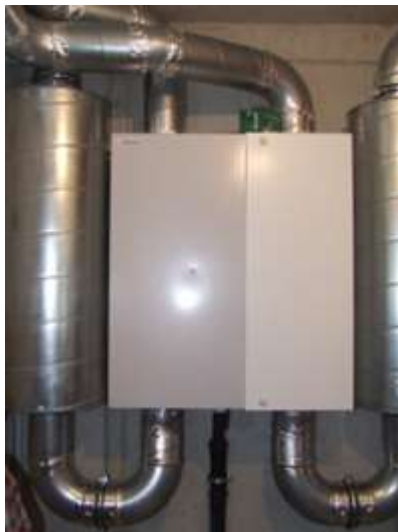
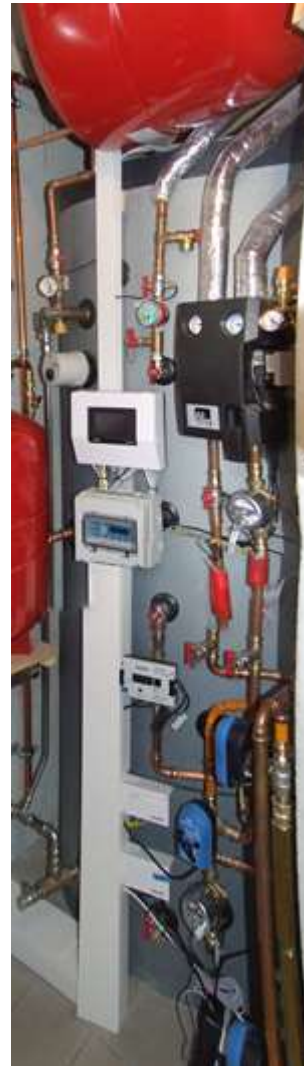
Abbildung 27: Solaranlage mit Einstrahlungssensor (oben links), Lüftungsanlage (unten links) und Pufferspeicher (rechts) (Bildquelle: AEE INTEC)

Abbildung 27 zeigt die kompakt gehaltene Haustechnik des Solarhauses (rechts: Pufferspeicher, links oben: Rückseite der Solaranlage inkl. Befestigung und Einstrahlungssensor, links unten: Lüftungsanlage).

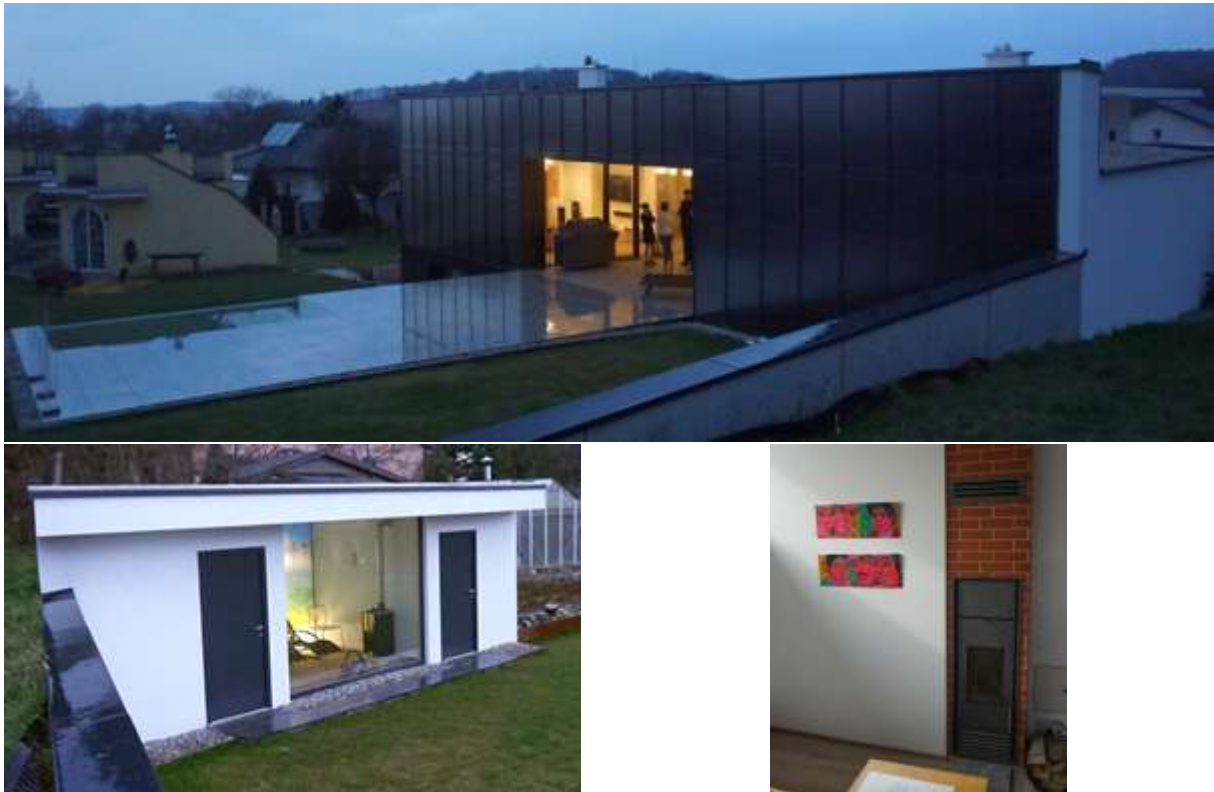
Abbildung 48: Gebäude-Südansicht (oben), Gartensauna (unten links) sowie wassergeführter Wohnraumofen (unten rechts) des Solarhauses Maier (Quelle: AEE INTEC)

Die Dachfläche des Gebäudes ist mit einer 6 kWp PV-Anlage belegt. Die Fensterflächen des Wintergartens (Westfassade, vgl. Abbildung 48) sind mit halb transparenten PV-Modulen ausgestattet (2,5 kWp). Der Strom aus PV-Anlage und Stirling-Motor wird in erster Priorität direkt verwendet. Aktuell nicht nutzbarer Strom wird in einer Batterie (12 kWh Kapazität) gespeichert. Der Überschuss wird ins Netz eingespeist.

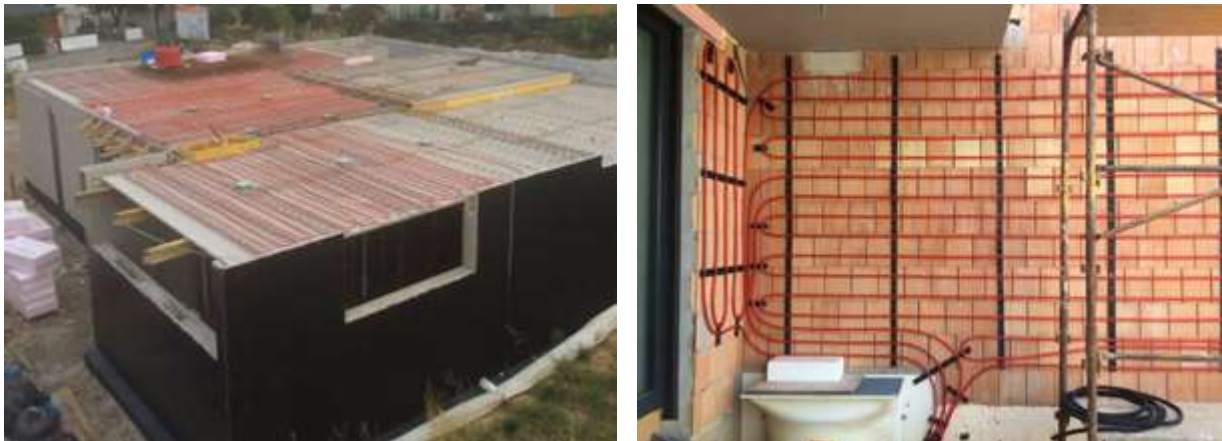
Abbildung 49: Verlegung der Bauteilaktivierung von Zwischendecke (links) und Nordwand (außenliegend, rechts) (Quelle: Bauherr)

Als Wärmespeicher kommen zwei seriell verschaltete Pufferspeicher mit je 4.500 Litern sowie Bauteilaktivierung der Decken von Erd- und Kellergeschoß mit einer Gesamtmasse von 60 m<sup>3</sup> Beton (34 m<sup>3</sup> Wasseräquivalent bei gleichem Temperaturniveau) zum Einsatz (Abbildung 49). Abbildung 51 zeigt schematisch den Aufbau der bauteilaktivierten Bauteile und des Fußbodens. Die Betondecken wurden aus Halbfertigschalen (Elementdecke) hergestellt. Dabei handelt es sich um 6 cm dicke Fertigbauteile. Auf diese Halbfertigschalen wurden die Rohre der Bauteilaktivierung aufgebracht und dann mit 14 cm Beton übergossen. Der Rohrleitungsabstand beträgt rund 15 cm.

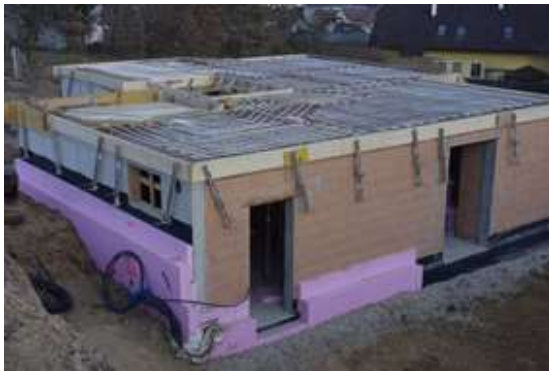
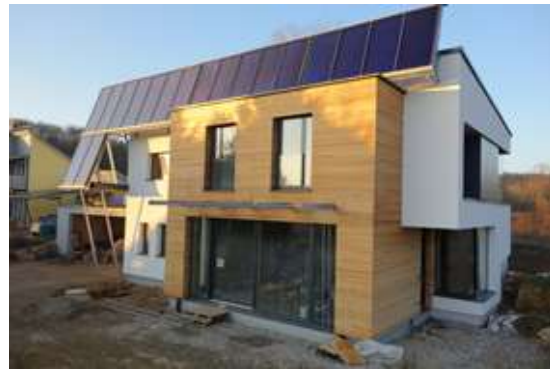
Abbildung 76: Fertig verlegte Bauteilaktivierung Decke Erdgeschoß (links); Südansicht des nahezu fertigen Gebäudes (rechts) (Quelle: Bauherr)

Beim Bauvorhaben Solarhaus Wieder handelt es sich um ein zweistöckiges Einfamilienhaus mit 221,4 m<sup>2</sup> Energiebezugsfläche und Flachdach. Die Solaranlage ist in die Brüstung des Flachdachs und in das Vordach über dem Eingang integriert (Abbildung 76). Als Energiespeicher dienen ein 30.800 Liter fassender Pufferspeicher sowie Bauteilaktivierung von Bodenplatte, Zwischendecke und der obersten Geschossdecke (insgesamt 116 m<sup>3</sup> Beton, 66 m<sup>3</sup> Wasseräquivalent bei gleichem Temperaturniveau). Laut Simulationsbericht aus der Einreichphase soll 98 % des Energiebedarfs des Hauses mit Hilfe der Solaranlage gedeckt werden können. Als Ausfallsicherung dient ein elektrischer Heizstab mit 4 kW Leistung, welcher sich im obersten Bereich des Pufferspeichers befindet und manuell zugeschaltet werden muss.

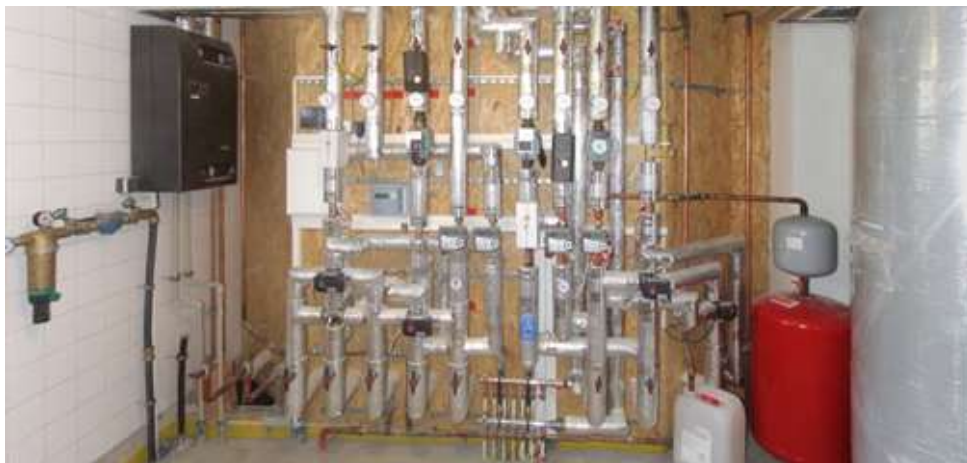
Abbildung 77: Technikraum des Solarhauses Wieder (Bildquelle: AEE INTEC)

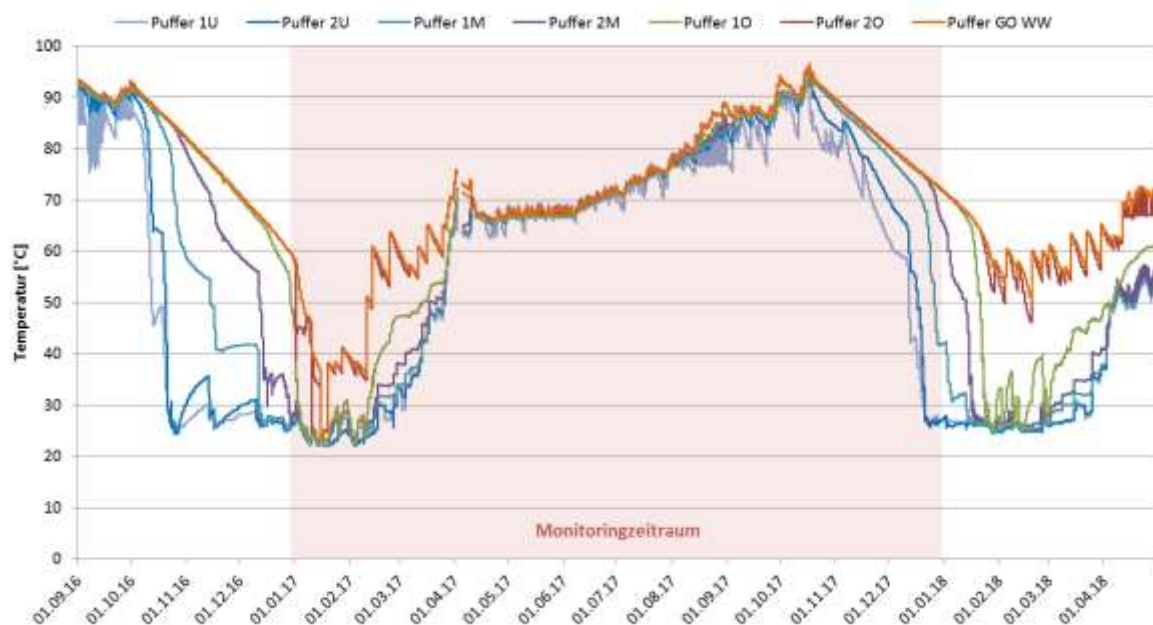
Abbildung 83: Verlauf der Pufferspeichertemperaturen der Anlage „Solarhaus Wieder“ (September 2016 bis April 2018)

Dadurch ist die Beladung in den Sommermonaten zwar immer 100 %, aber die Wärmemenge im Puffer ändert sich aufgrund der unterschiedlichen maximal erlaubten Puffertemperaturen. Abbildung 83 zeigt den Temperaturverlauf der Puffertemperaturen im Monitoringjahr sowie jeweils 4 Monate davor und danach. Der Puffer wird von Anfang März bis Mitte Oktober von der Solaranlage beladen, danach wird er hauptsächlich als Wärmequelle für die Verbraucher benutzt.

In den ersten beiden Monaten (Jänner und Februar 2017) hat es keinen Warmwasserverbrauch gegeben. Dies war eine bewusste Entscheidung der Hausbewohner, um einen Temperaturabfall des Puffers aufgrund eines Regelfehlers Anfang des Jahres auszugleichen (vgl. Abbildung 83 und Abbildung 88). In den Sommermonaten wird der Puffer über die Solaranlage rückgekühlt (grün schraffiert). Dadurch wird in den Sommermonaten mehr Wärme über die Solaranlage erzeugt, als später genutzt werden kann.

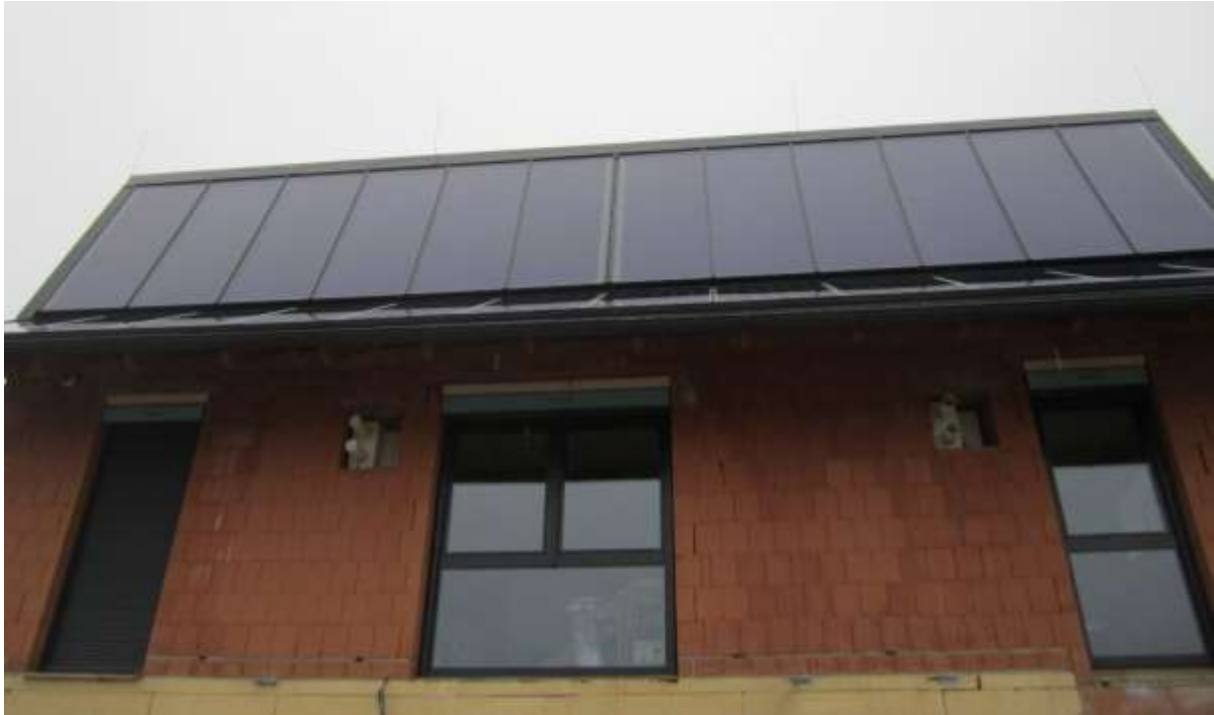
Abbildung 98: Süd-Südwest-Ansicht des Gebäudes mit Solarthermie-Kollektoren (oben) und PV-Modulen (unten), (Quelle: AIT)

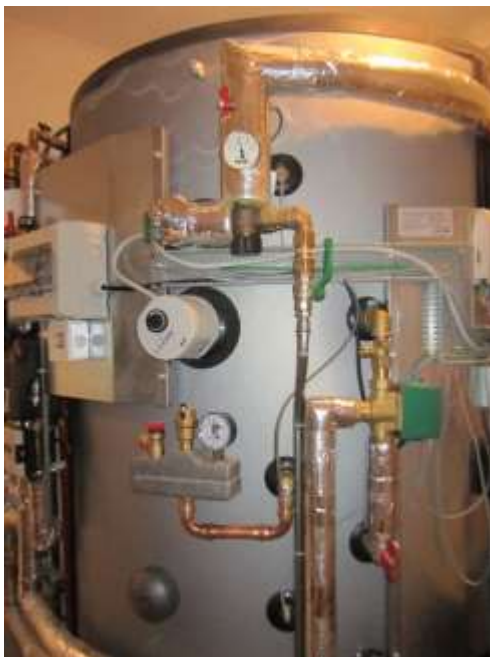
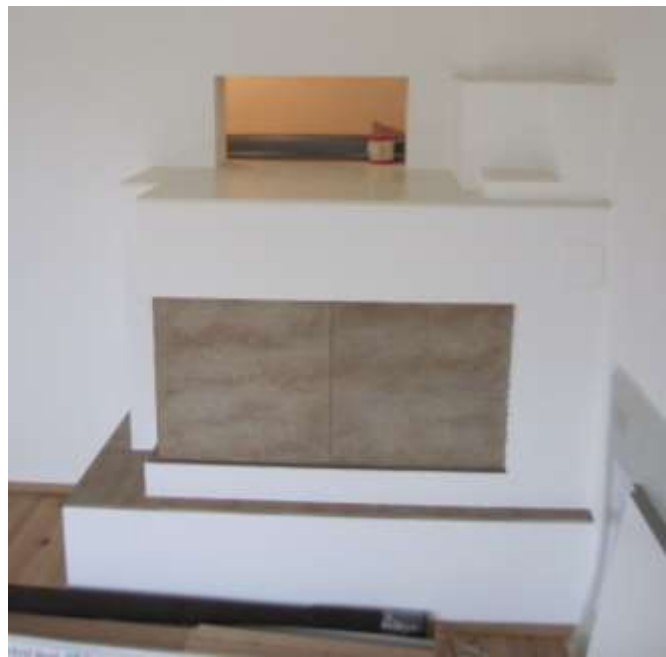
Abbildung 99: Linkes Bild: Kombispeicher (links), Elektroheizstab (Mitte); Rechtes Bild: Hauptteil des Stückholz-Kachelofens im Wohnzimmer (Quelle: AIT)

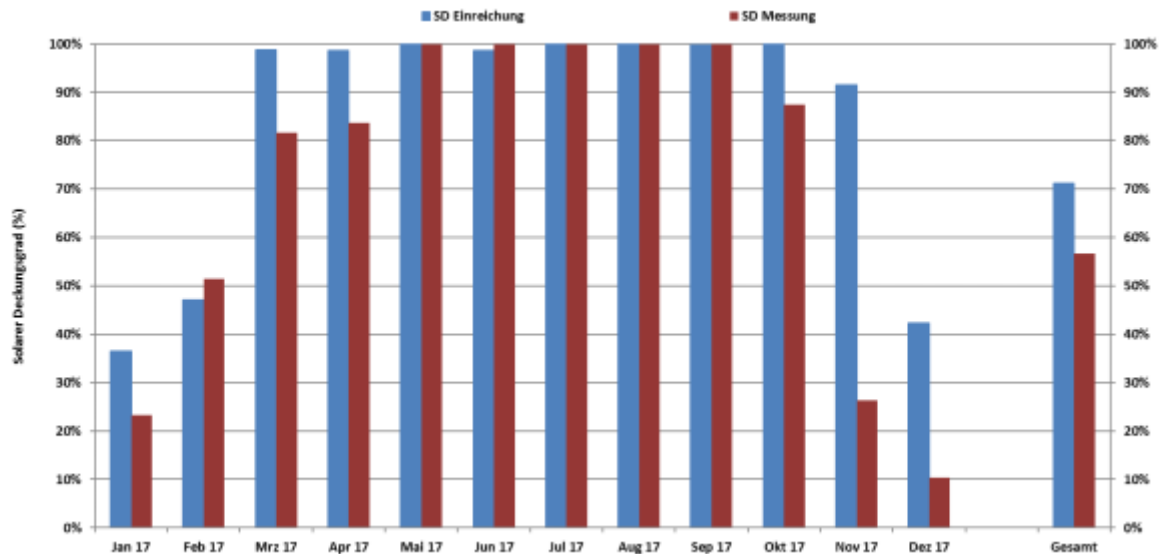
Abbildung: 104 Solarer Deckungsgrad gemäß der eingereichten Simulationsrechnung sowie gemessen für das Solarhaus Zellhofer

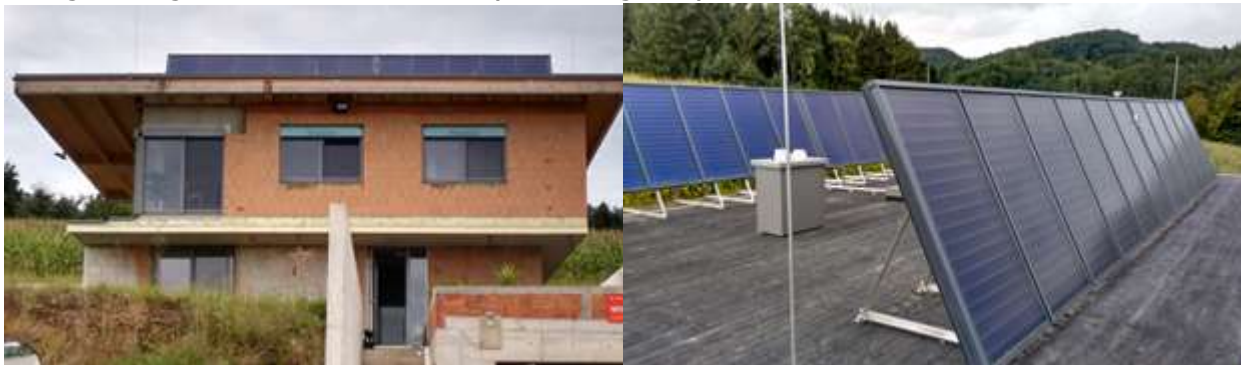
Abbildung 115: Südansicht des Solarhauses Schachinger und Solaranlage am Dach  
(Quelle: AEE INTEC)

Beim Solarhaus Schachinger handelt es sich um ein Einfamilienhaus mit 193 m<sup>2</sup> Energiebezugsfläche und Flachdach (Abbildung 115), welches 2015 errichtet wurde.

Für die primäre Wärmeversorgung dient die am Flachdach in zwei Reihen aufgeständerte Solaranlage. Laut Simulation soll ein Deckungsgrad von 70 % erreicht werden. Als Nachheizung dient ein Pelletskessel mit 9 kW Leistung. Als Wärmespeicher stehen die bauteilaktivierte Bodenplatte und die beiden Zwischendecken mit einer Gesamtmasse von 93 m<sup>3</sup> Beton (53 m<sup>3</sup> Wasseräquivalent bei gleichem Temperaturniveau) sowie der 1.200 Liter fassende Pufferspeicher zur Verfügung. Abbildung 117 zeigt schematisch den Aufbau der bauteilaktivierten Bauteile und des Fußbodens. Die Bodenplatte ist nach unten hin mit rund 20 cm XPS gedämmt. Der Fußbodenaufbau bei den beiden Zwischendecken ist gleich. Bei der Fundamentplatte liegen die Rohre der Bauteilaktivierung auf der untersten Bewehrungsebene, bei den beiden Zwischendecken jedoch in der Plattenmitte. Der Rohrleitungsabstand beträgt rund 15 cm.

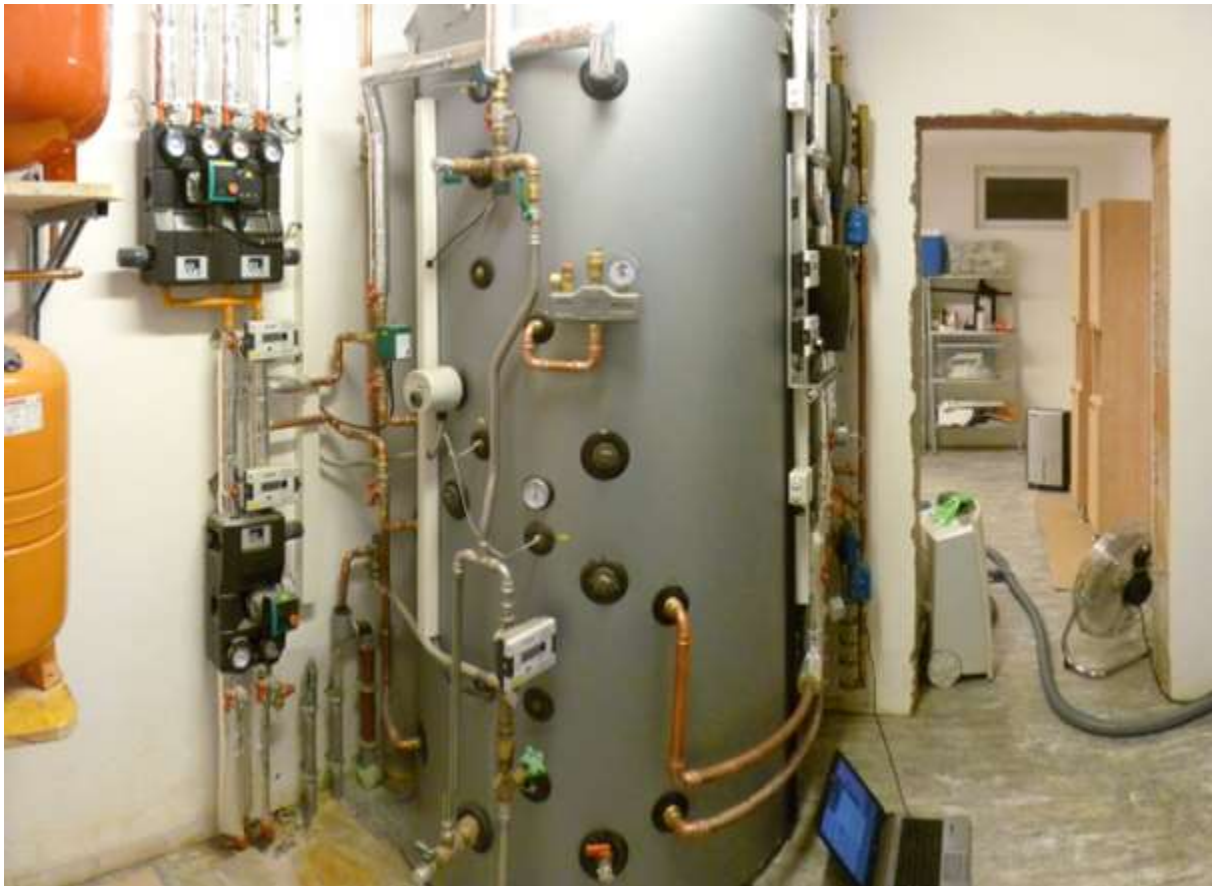
Abbildung 116: Technikraum mit Pufferspeicher samt hydraulischen Aufbauten (Quelle: AEE INTEC)

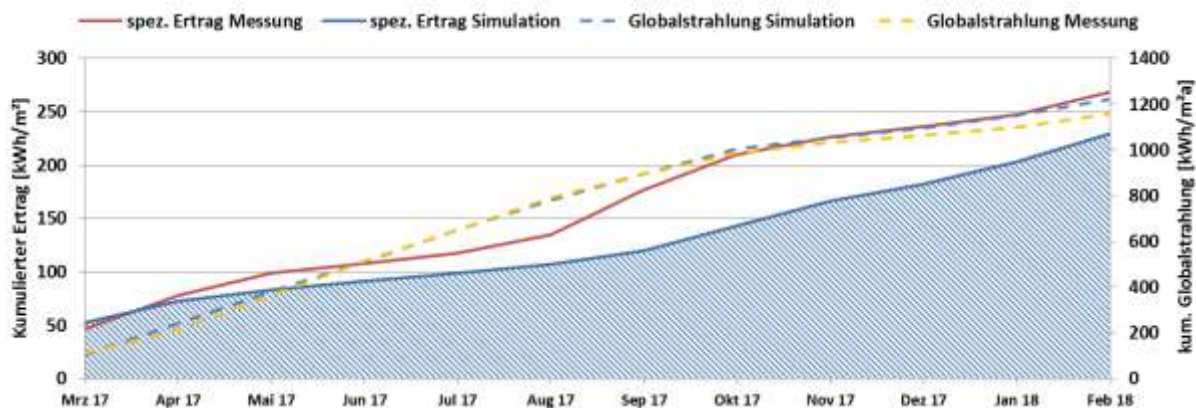
Abbildung 120: Prognostizierter und gemessener Verlauf des spezifischen Solarertrags (bezogen auf die Aperturfläche) und der Globalstrahlung für das Solarhaus Schachinger (März 2017 bis Februar 2018)

Folgende Abbildungen (Abbildung 120 bis Abbildung 122) geben einen Überblick über die, bei der Einreichung angegebenen Simulationsergebnisse. Die Simulationsergebnisse werden im Rahmen des einjährigen Anlagenmonitorings mit den Messergebnissen der relevanten Kennzahlen (spezifischer Solarertrag, solarer Deckungsgrad sowie der Wärmeverbrauch) verglichen. Da die Simulation der Bauteilaktivierung mit den gängigen Solar-Simulationswerkzeugen nicht möglich ist, wurde das System unter der Annahme eines vorhandenen Wasser-Heizungspufferspeichers mit einem Volumen von 59,5 m<sup>3</sup> (Wasseräquivalent) zur Abbildung des Beitrags der Bauteilaktivierung mit T\*Sol simuliert. Ein Vergleich des gemessenen mit dem prognostizierten spezifischen Solarertrags sowie der Globalstrahlung in Kollektorebene ist in Abbildung 120 angeführt. Laut der Anlagensimulation zum Zeitpunkt der Fördereinreichung wird ein Jahressolarertrag von 229 kWh/m<sup>2</sup>a prognostiziert. Der gemessene Solarertrag liegt mit 268 kWh/m<sup>2</sup>a leicht über der Prognose, was primär auf den erhöhten Verbrauch zurückzuführen ist (vgl. Abbildung 122). Die gemessene Globalstrahlung liegt rund 5 % unter der prognostizierten.

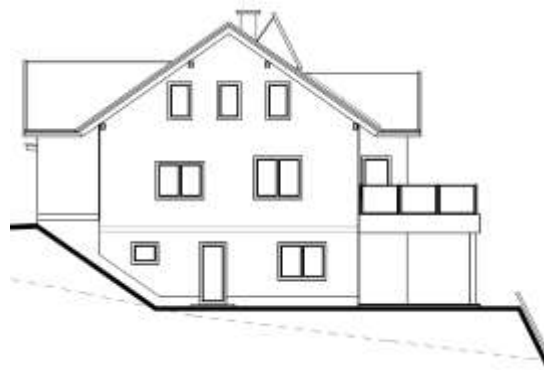
Abbildung 134: Westansicht des Gebäudes mit Solarkollektoren auf dem Dach (hier aufgeständert dargestellt, tatsächlich sind sie in das Dach integriert) und auf der Böschung (Quelle: Einreichunterlagen des Fördernehmers)

Bei dem Solarhaus Lindenberger handelt es sich um ein dreigeschossiges Einfamilienhaus (UG, EG, OG) (Südosthanglage) mit 465 m<sup>2</sup> Brutto-Grundfläche (BGF). Sowohl die Decke zwischen Unter- und Erdgeschoss, als auch die Bodenplatte des Untergeschosses werden im Bereich der Wohnräume thermisch aktiviert (Gesamtmasse: 50 m<sup>3</sup> Beton, entspricht 28,6 m<sup>3</sup> Wasseräquivalent). Zusätzlich wird ein 8,5 m<sup>3</sup> Pufferspeicher, der über beide Geschosse reicht, für die Raumheizung (überwiegend Niedertemperaturheizung mit Fußboden- und Wandheizung) und Warmwasserbereitung eingesetzt (externes Frischwassermodul). An die Zwischenwände um den Pufferspeicher schließen Treppen und Vorräume an. Abbildung 134 zeigt die Westansicht des Gebäudes samt Solarkollektoren auf dem Dach (aufgeständert dargestellt, tatsächlich ins Dach integriert) und auf der Böschung. Abbildung 135 zeigt die Südansicht des Gebäudes und den integrierten Pufferspeicher.

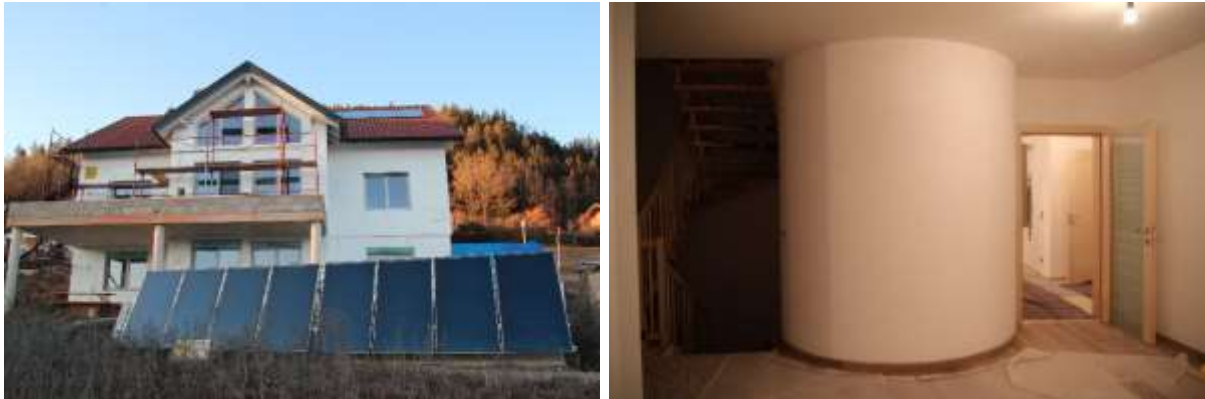
Abbildung 135: Südansicht des nahezu fertigen Gebäudes (links); Ansicht des integrierten Pufferspeichers (rechts, Quelle: AIT)

Die Wärmeversorgung erfolgt zum wesentlichen Teil (78,4 % laut Messung) mit Hilfe der solarthermischen Anlage mit einer Bruttokollektorfläche von 32,7 m<sup>2</sup> (siehe Abbildung 135). Die Azimut-Ausrichtung des Gebäudes sowie der Kollektorflächen ist 35° aus Süden in Richtung Osten, und die Neigung der Solarkollektoren beträgt 35° auf dem Dach und 65° auf der Böschung.
